DIE ETWAS ANDERE BAUSTELLE AUF DEM «HORU»

Dachsanierung Solvayhütte,
Zermatt

Kupferdach und Plumpsklo direkt in die Nordwand

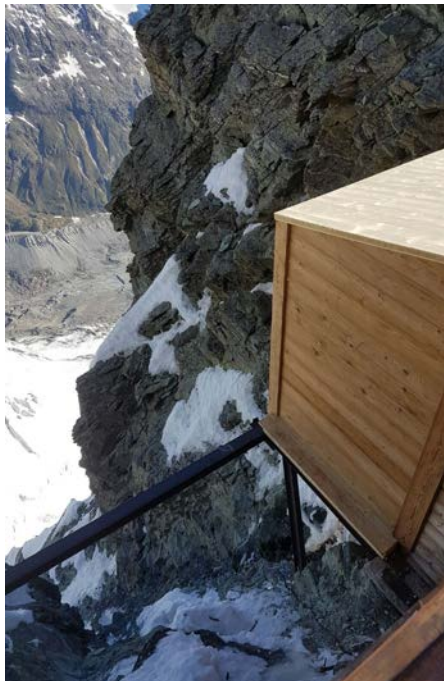
Die neue Toilette ist ein Plumpsklo, direkt in die Nordwand.

ganz erneuert werden, ausserdem sollte eine Toilette angebaut werden. «Wenn man auf die Toilette musste, verrichtete man seine Notdurft neben der Hütte», erzählt Gruber. «Dementsprechend hat man einen Anbau gemacht, mit einem Plumpsklo direkt in die Nordwand. Der

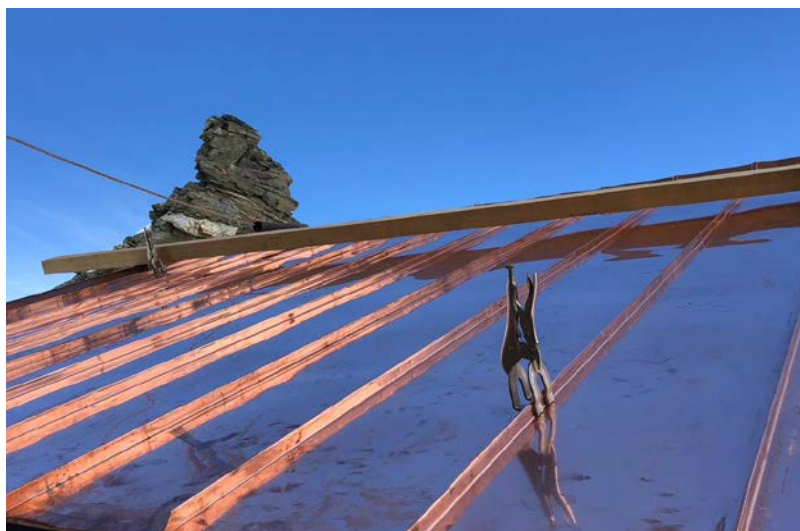
Die ganze Solvayhütte erhielt ein neues Kupferdach.

- Doppelfalzdach Kupfer 0,6 mm
- Doppelfalzbahnen
- Fixierung mit Anker im Fels

Anbau und die Solvayhütte erhielten ein neues Kupferdach.» Man flog mit dem Helikopter nach oben, mass alles aus und fabrizierte die Doppelfalzbahnen in der Werkstatt der Richard Gruber AG in Zermatt vor. Dann wurde das vorbereitete Material zur Hütte geflogen. Auch die vier Mitarbeitenden vor Ort wurden morgens mit dem Helikopter hochgeflogen, abgeseilt und abends wieder abgeholt. Nach acht Arbeitstagen war der Anbau mit dem Plumpsklo fertig und das neue Dach war montiert.

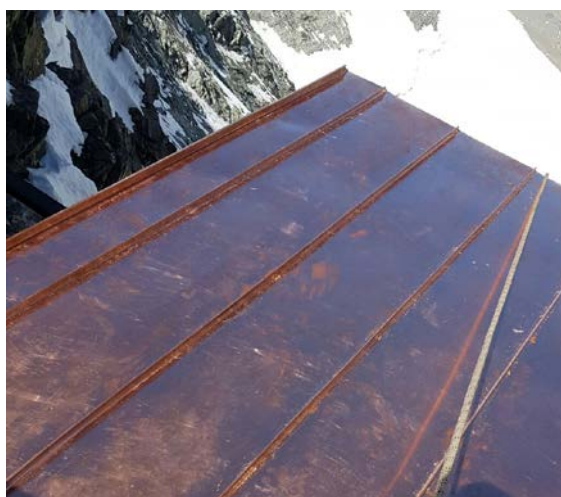
Die Doppelfalzbahnen wurden in der Werkstatt der Richard Gruber AG in Zermatt vorfabriziert und dann mit Helikopter zur Hütte geflogen.
